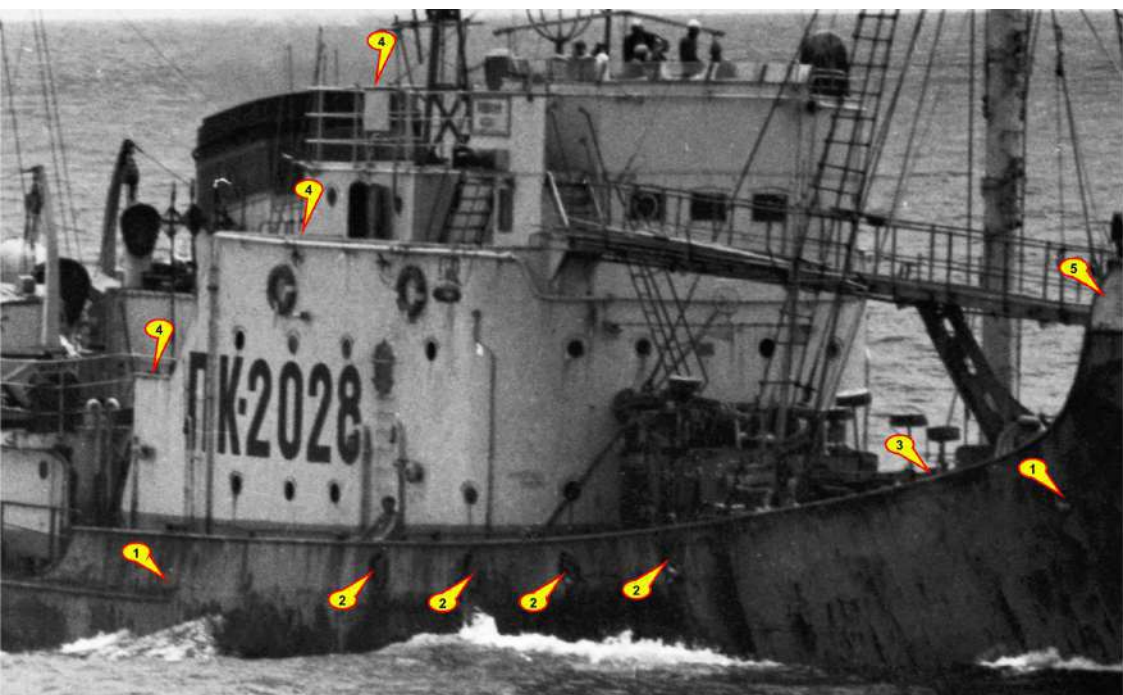
- 1) - Носовой и средний швартовные клюзы
- 2) - Китошвартовные клюзы
- 3) - Киповая планка без роульса
- 4) - Планширь ограждений на надстройке (дерево под лаком, орех)
- 5) - Фальшборт бака

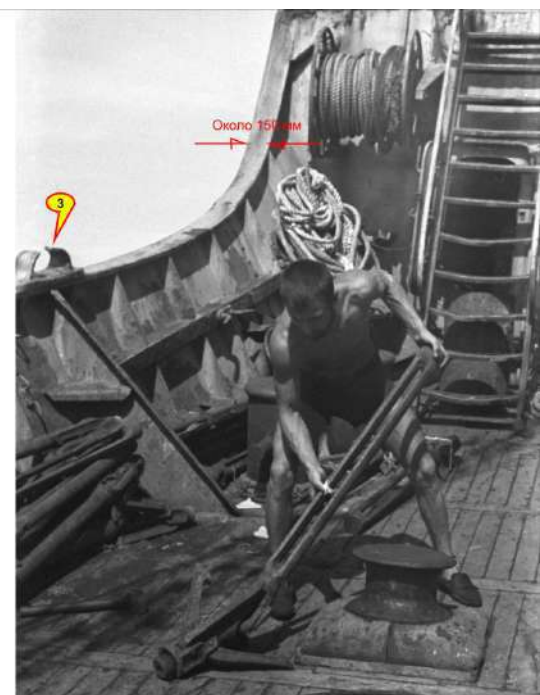
1) - Роульс с откидной скобой (по четыре с каждого борта, располагались на планшире между китшвартовными клюзами)

2) - Китшвартовный клюз (вид с палубы)

3) - Утка (располагались также, как и эти роульсы)

4) - Стопор китшвартовной цепи (цепь без перемычек, оклетневана растительным тросом в той части, которая охватывала хвост кита.

5) - Ватервейс (фальшборт шпигатов не имел, при большом захлестывании воды при волнении, большая ее часть уходила через клюзы, а поскольку полубак был крутым, остальная скатывалась к средней части корпуса и уходила за борт через щель в той части фальшборта которая переходит в леерное ограждение. См. на левом фото предыдущего поста.
